Ein Bogen aus dem 14. Jahrhundert im Kasseler Renthof

Gedanken zur Baugeschichte und
zum denkmalpflegerischen Umgang,

April / Mai 2015

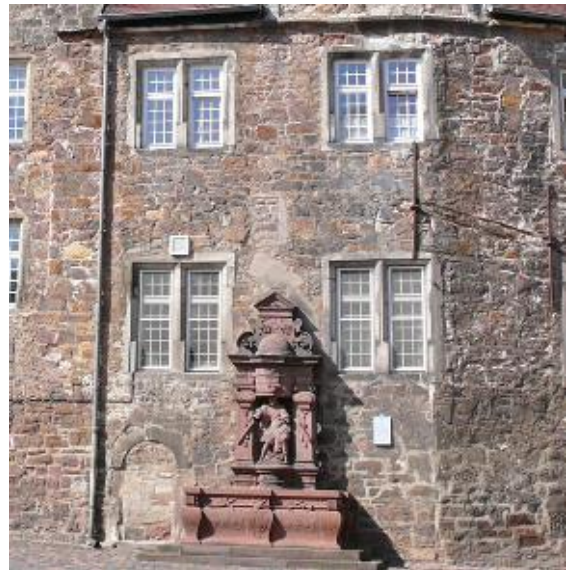
Abb. 4 und 5: Ausschnitt aus der Stadtansicht Kassels bei Braun/Hogenberg (allerdings z. T. durch ein Missverständnis verzeichnet) und aktuelle Detailansicht der Südseite (vgl. auf dem Titelblatt)

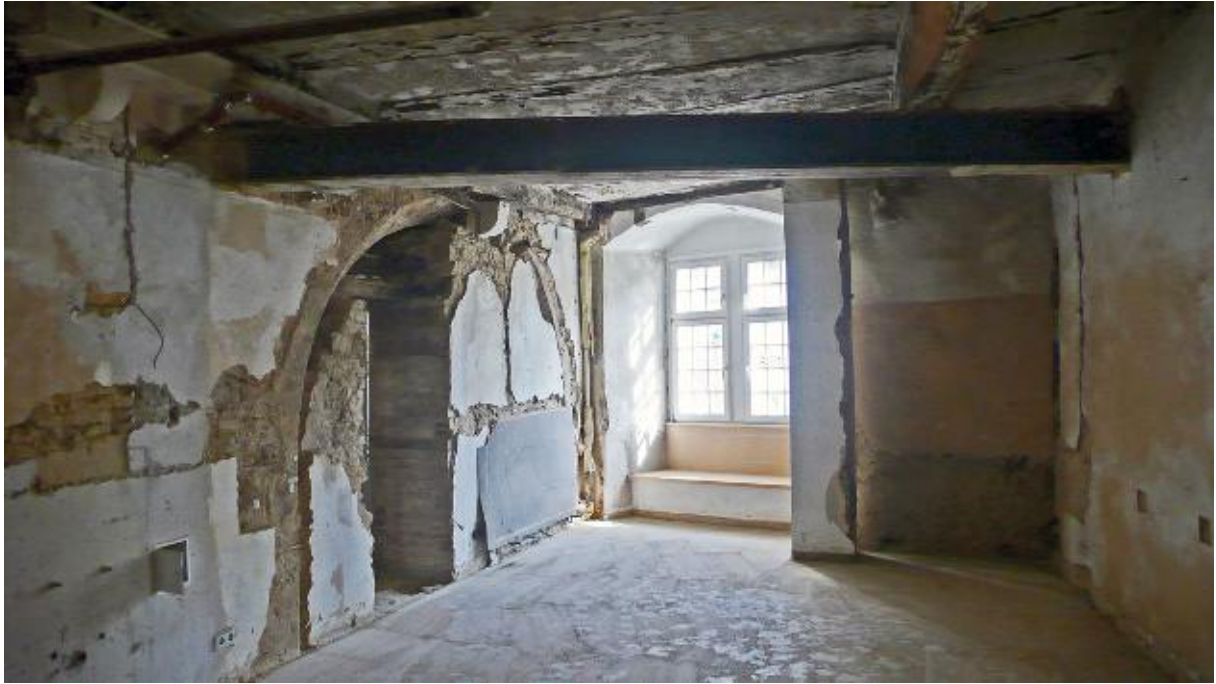
Abb. 8: Die Küche der ehem. Verwalterwohnung im EG des Westflügels; links der um 1567 vermauerte Bogen. Der Raum ist (mit Ausnahme der später geschlossenen Kellertreppe) in seinem Volumen seit 1567 unverändert geblieben.

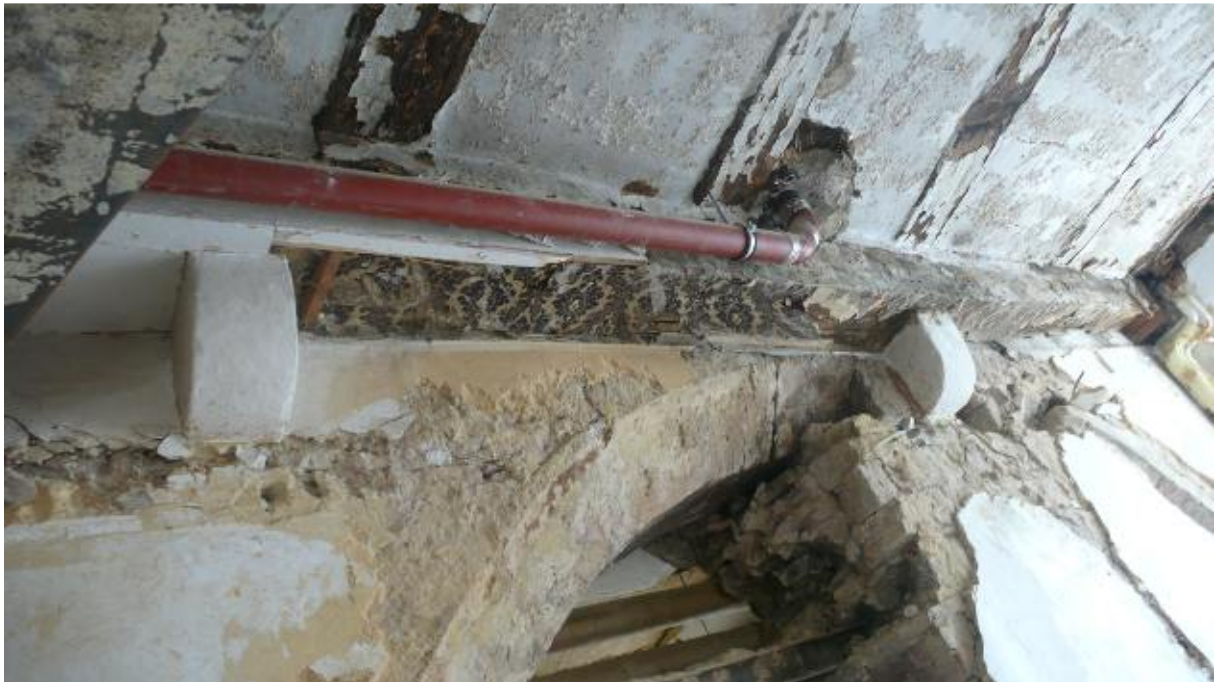
Abb. 9: An der Ostseite des Raums wurde um 1567 für die neue Geschosdecke ein Unterzug eingebaut, der (statisch relevant) auf mehreren Konsolen ruht; eine Konsole (unterhalb eines Deckenbalkens) wurde im Bereich des vermauerten Bogens in das Bogengewände eingestemmt. Die Decke ist offenbar tiefer eingezogen als im mittelalterlicher Zustand, das EG somit niedriger (vgl. die vermauerten Fensteröffnungen an der Fassade). – Das Achteckprofil des Bogens entspricht der Scheidarkade in der 1376 vollendeten zweischiffigen Brüderkirche.

Dementsprechend ist die raumprägende Konstruktion aus Konsolen, Unterzügen und der Trennmauer zwischen kleinem Saal und Küche der Hofschule auf eine geschlossene Mauer ausgelegt: Beidseitig greifen Konsolen in die vermauerte Bogenöffnung und das Bogengewände ein, die Decken liegen tiefer als in gotischer Zeit, der Unterzug im kleinen Saal reicht in das Bogenprofil hinein und auch die Trennmauer von 1598/99 ist an das nördliche Gewände herangerückt und überschneidet es vermutlich sogar. Dabei ist auch zu berücksichtigen, dass das Mauerwerk schon in gotischer Zeit verputzt war und sich die Farbfassung des Bogens vermutlich in einheitlicher Breite neben dem Profil auf den Mauerflächen fortsetzte – das gestaltete Bogengewände wird insgesamt also größer gewesen sein als das bloße Profil, so dass heute noch wesentlich mehr davon durch Decke und Mauer überschritten würde, als derzeit anhand des bloßen Profils erkennbar ist.

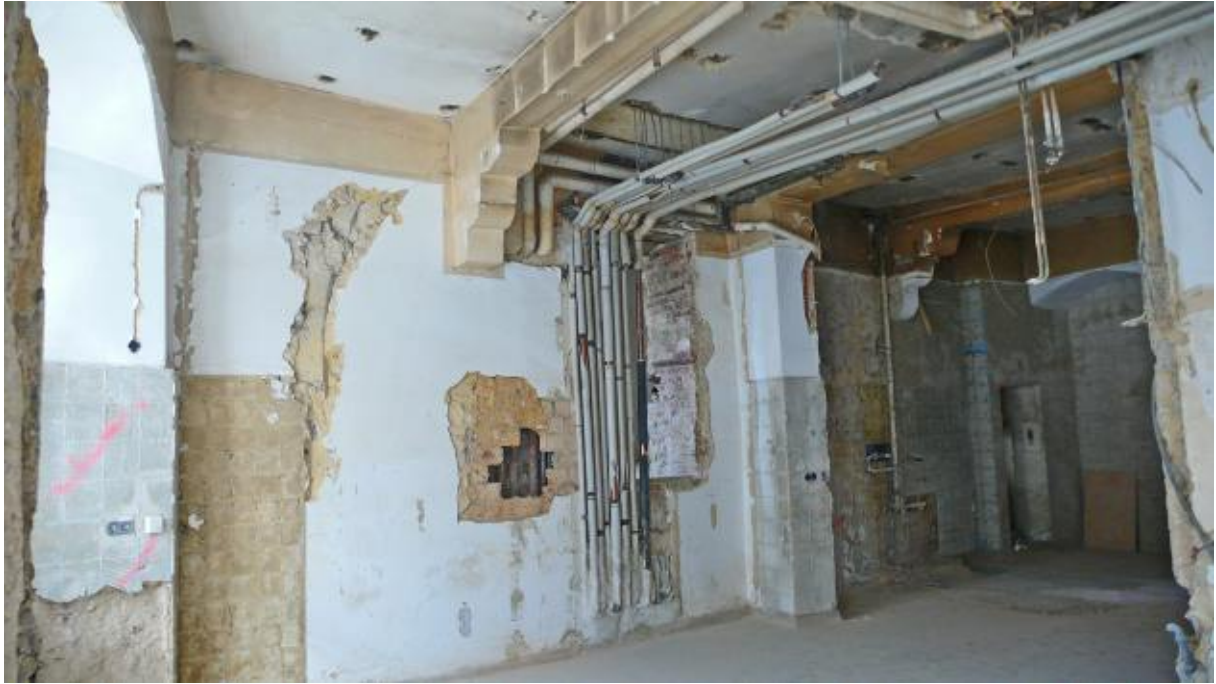
Abb. 10: Die beiden Räume der Hofschule im Bereich der 1567 gebrochenen Hofdurchfahrt: mutmaßlich links der kleine Saal, rechts die Küche der Hofschule; in die Trennmur wurde im 20. Jh. eine große Öffnung gebrochen. Man erkennt die beiden Unterzüge von 1598/99, die auch im Grundriss von 1844 wiedergegeben sind (Abb. 7) und die zur Verminderung ihrer Spannweite (statisch relevant) auf großen Konsolen ruhen. Die Konsole im kleinen Saal ist in den damals schon längst vermauerten Bogen eingebaut, und die Trennmur zur Küche sitzt wesentlich weiter südlich als in der Zeit des Klosters die Fachwerkwand zum Kreuzgang (vgl. Abb. 3 und 7).
